## **TUTKIMUSRAPORTTI**

### **Sisäilma- ja kosteustekninen kuntotutkimus**

**Otsolan koulun liikuntahalli**

**19.9.2018**

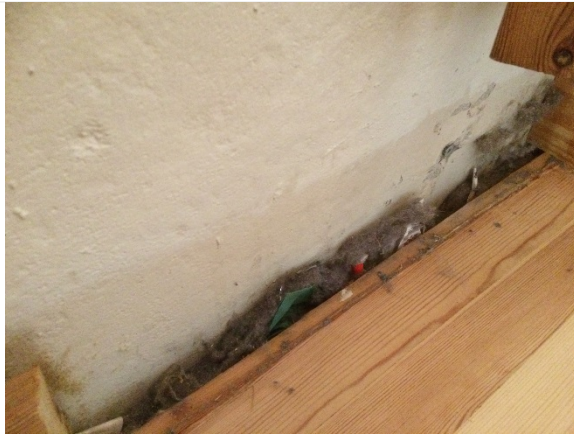
Kuva 4. Pölykertymää ja roskia jalkalistan takana.

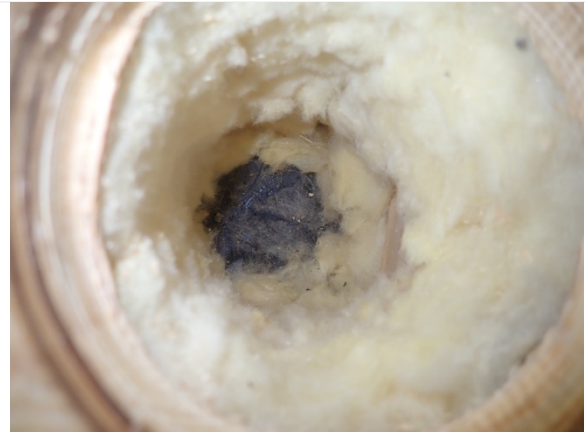
Kuva 5. Maanvarainen laatta on pääosin bitumoitu. Lämmöneristys on betonilaatan päällä.

Liikuntasalin alapohjarakenne (AP1) on kosteusteknisesti ns. riskirakenne. Pohjalaatasta puuttuva/heikosti alustassaan kiinni oleva bitumointi sallii kapillaarisen kosteuden nousun lattian eristeseen. Pitkällä aikavälillä rakenteen kosteus voi aiheuttaa vaurioita käytetyissä lämmöneristeissä.

Liikuntasalin alapohjarakenne tulee korjata kokonaisuudessaan kosteusteknisesti toimivaksi rakenteeksi. Korjaustyöt suositellaan tehtäväksi erillisen korjaussuunnitelman perusteella.

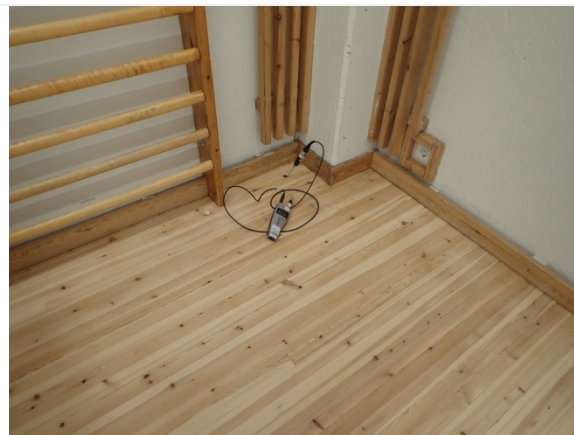
Alapohjan eristetilasta tehdyissä lyhytkestoisissa suhteellisen kosteuden mittauksessa takanurkassa havaittiin lievää kosteuslisää. Eristetilassa havaittu kosteus RH 68 % +18 oC lämpötilassa on kriittinen mineraalivillaeristeelle, sisäilman ollessa RH 23 %, +21 oC.

Kuva 6. Alapohjan eristetilän kosteusmittaus lähellä nurkkaa

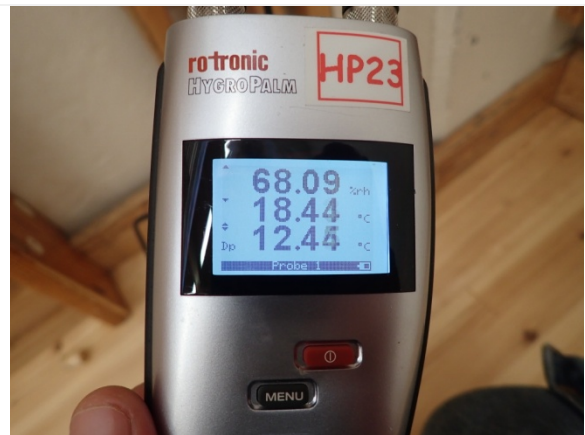
Kuva 7. Alapohjan kosteusmittauksen tulos

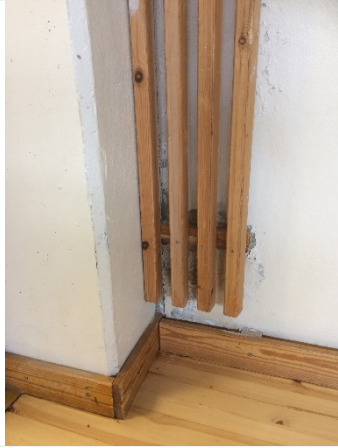
Liikuntasalin seinien ja yhden pilarin sisäpinnoilla havaittiin paikoin kosteuden siirtymisestä merkinä olevia pinnoitteen vaurioita (kuvat 11–14). Ulkoseinärakenteiden elementtisaumaukset olivat paikoin huonokuntoisia hiekkakentän puoleisella seinällä, matalan osan vesikatolta tarkasteltuna. Muilta osin elementtisaumat ovat havaintojen perusteella ainakin kertaalleen uusittuja/ korjattuja.

Kuva 11. Pinnoitevaurio pilarin vieressä

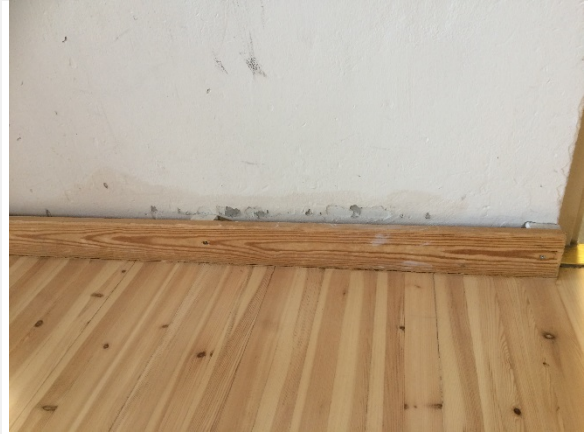
Kuva 12. Pinnoitevaurio seinän alareunassa.

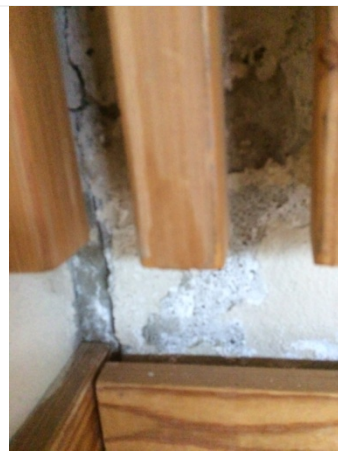
Kuva 13. Pinnoitevaurio pilarin vieressä

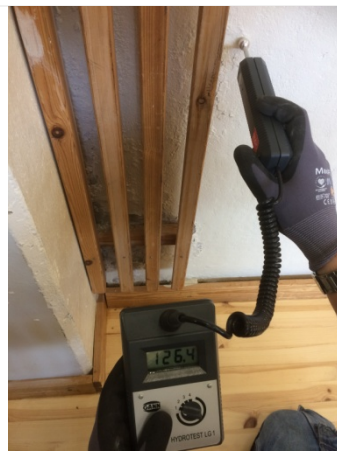
Kuva 14. Ulkoseinärakenteen sisäkuoren pintakosteusmittauksessa betonirakenteen kosteus koholla (Gann lukema 126)

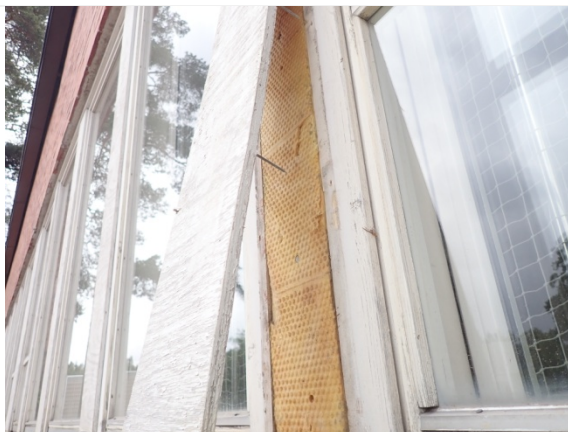
Kuva 15. Ikkunan väli eristetty mineraalivillalla

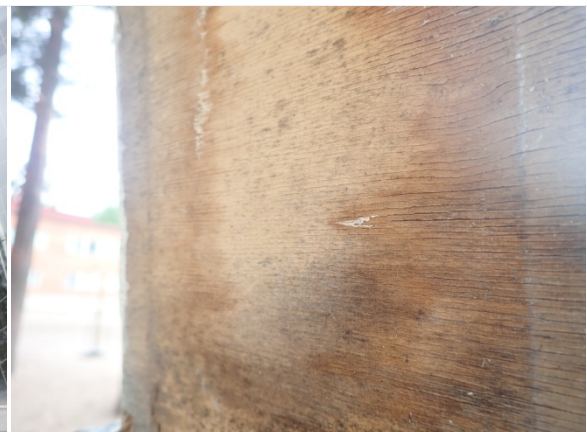
Kuva 16. Ikkunanvälien levytykset tummuneita sisäpinnaltaan

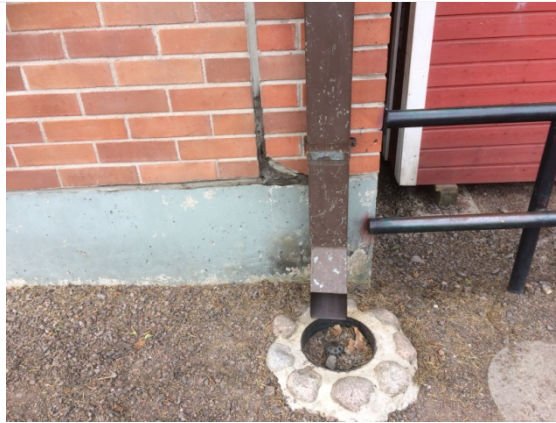
Ulkoseinän elementtisaumojen havaittiin paikoin olevan huonossa kunnossa (kuvat 18 ja 19).

Kuva 17. Elementtisaumaus ylärinteen puolella

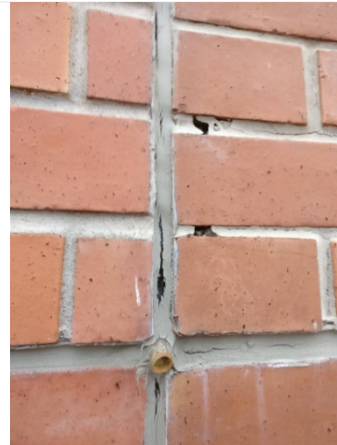
Kuva 18. Elementtisauma epätiivis

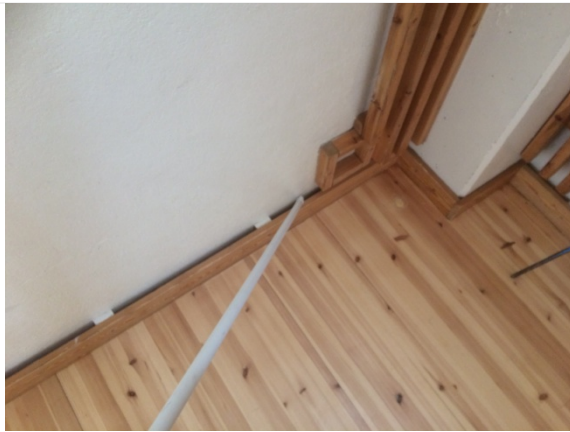
Kuva 19. Merkkiainemittauksessa ilmavuotoa lattian ja seinän liitoksesta

- ikkunakarmien liitos ulkoseinään
- lattian ja ulkoseinän liitos
- pilarin ja ulkoseinän liitokset
- kaikki halkeamat ja läpiviennit
- kannakkeet, patterit ja sähkökourut irrotetaan ja kannakoinnit uusitaan/ tiivistetään
- muuratut rakenteet suositellaan yli tiivistettäväksi
- ulkoseinän ja väliseinien liitos

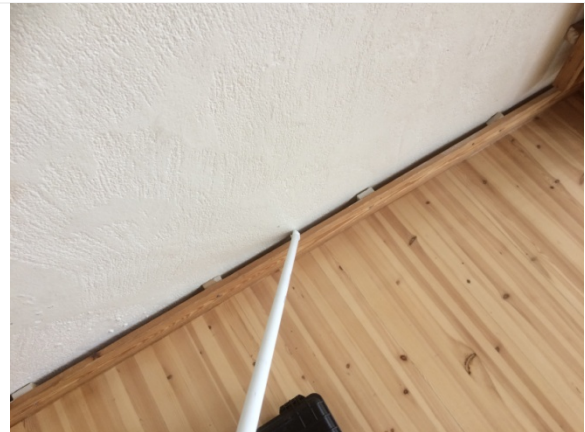
Kuva 20. Merkkiainemittauksessa ilmavuotoa lattian ja seinän liitoksesta

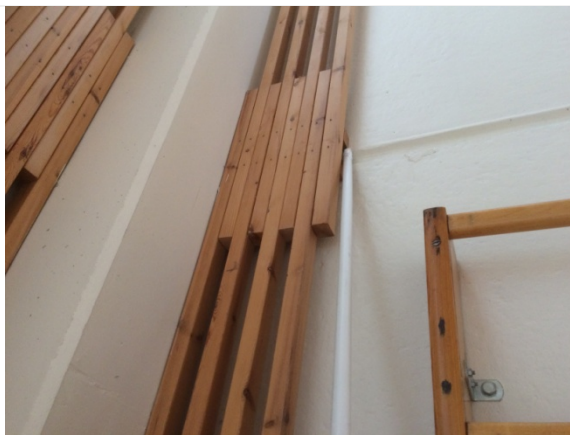
Kuva 21. Merkkiainemittauksessa ilmavuotoa elementin saumassa

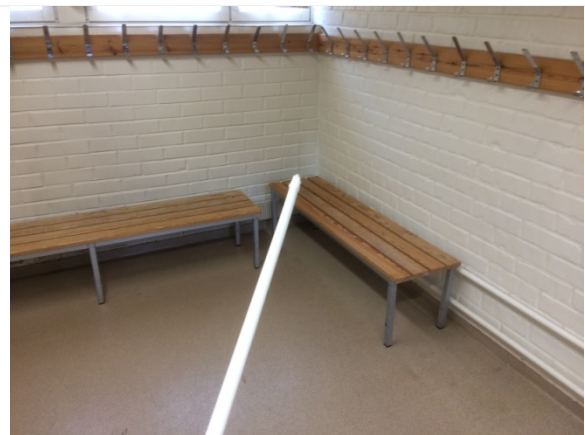
Kuva 22. Merkkiainemittauksessa ilmavuotoa muuratun seinärakenteen saumoissa

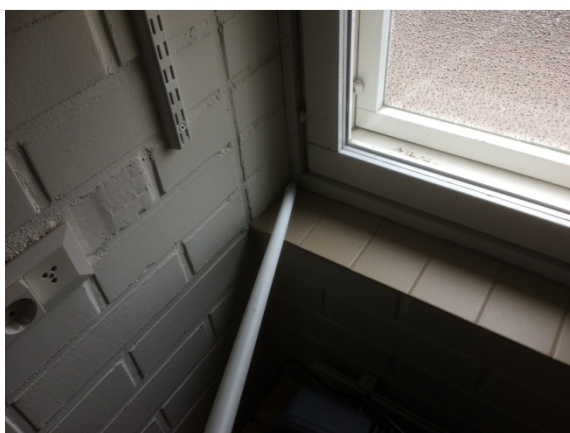
Kuva 23. Merkkiainemittauksessa ilmavuotoa ikkunaliitoksessa

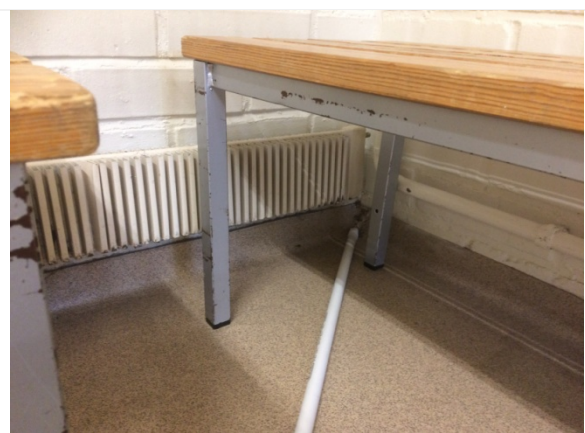
Kuva 24. Merkkiainemittauksessa ilmavuotoa mattonoston alta, seinän ja lattian liitoksesta

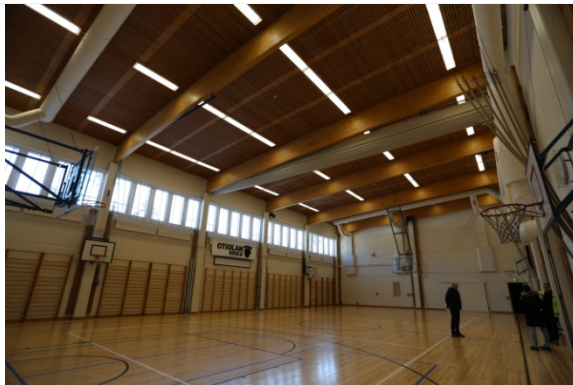
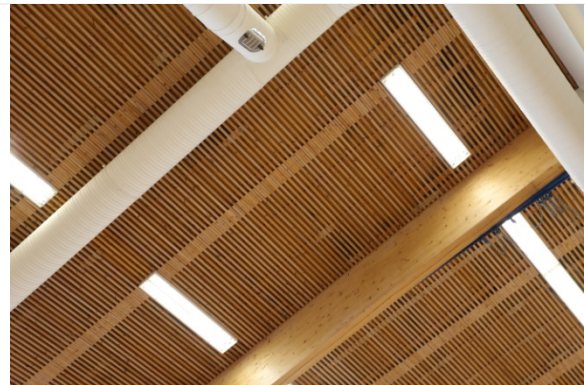
Halliosan yläpohjarakenteessa rimoitusten alla on mineraalivillalevy, joka on mahdollinen sisäilman kuitulähde.

Kuva 29. Halliosan yläpohjarakenne

Kuva 30. Halliosan yläpohjarakenne

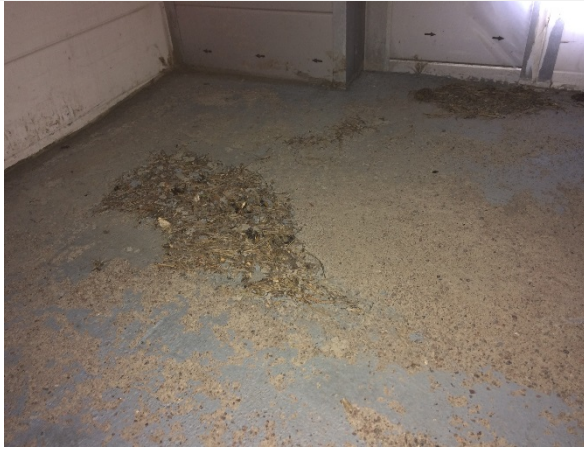
Kone sammutettiin tarkastusta varten. Raitisilmakammiossa oli tarkastushetkellä hiekkaa, sammaleenpalasia ja neulasia. Tulosuodattimet ovat pitkät pussisuodattimet luokkaa F7. Suodattimien vaihto on kesken, suodatinosan kapeat pussisuodattimet ovat tarkastushetkellä asentamatta paikoilleen. Jonkin verran tuloilmaa on päässyt suodattamattomana järjestelmään. Tuloilman jakokanava on kuitenkin siistissä kunnossa, ei puhdistustarvetta. Kone jätettiin seis ja kiinteistönhoidolle ilmoitettiin puutteesta.

Kuva 31. Raitisilmakammiossa hiekkaa ja neulasia.

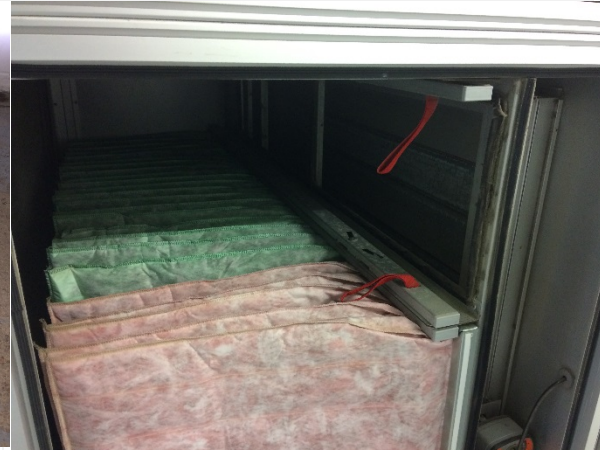
Kuva 32. Suodattimien vaihto kesken, ylärivi tyhjä.

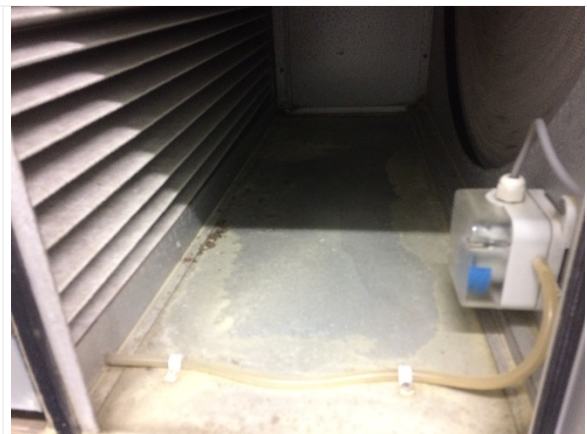
Kuva 34. Suodattimen jälkeen siitepölyä ja kuolleita hyönteisiä.
