28.1.2019

Tilaaja      Leila Hietala  
Kotkan kaupunki

Kohde T4033-08  
Otsolan koulu  
Hiidenkirnuntie 2, 48770 Kotka

# KEITTIÖN JA RUOKASALIN SISÄILMATUTKIMUS

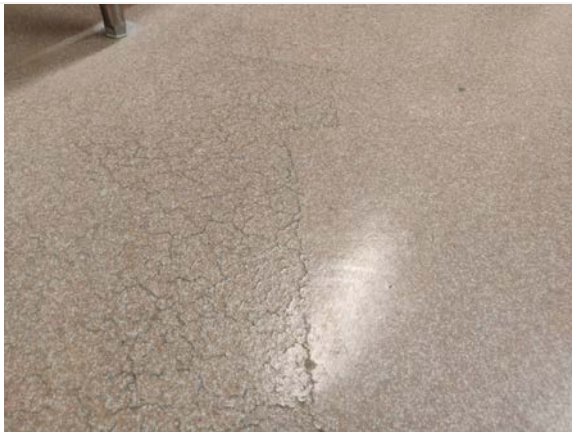
Lattiapinnoitteena ruokasalissa on vinyylilaatta ja keittiössä akryylibetoni. Keittiön akryylibetonipinnoitteessa havaittiin paikallisia halkeamia. Pinnan halkeamat vaikuttavat lattian puhtaanapitoon. Muuten lattiapinnoitteissa ei esiintynyt pintapuolisia puutteita tai vaurioita.

Kuva 2. keittiön akryylibetonipinnoitteessa paikallisia vaurioita ja halkeamia.

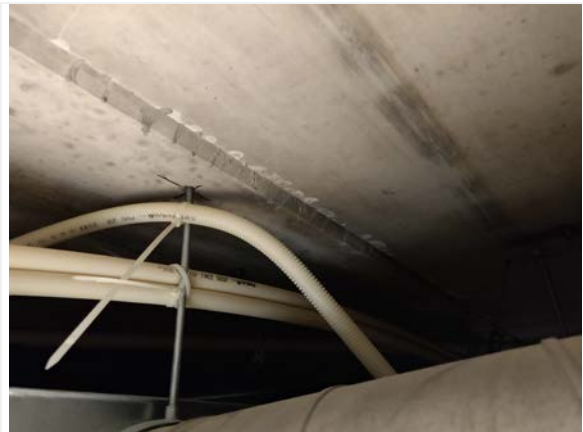
Keittäjiltä saadun tiedon perusteella keittiön kaivot kuivuvat nopeasti ja ajoittain ruokasalin puolella on aistittu poikkeava ”maakellarimainen” haju. Aiemmin ylemmän kerroksen remontin yhteydessä keittiön alaslasketun katon päältä oli valunut harmaata nestemäistä ainetta keittiöön. Tarkastuksen perusteella ontelolaatan saumasta on valunut todennäköisesti lattiatasoitetta.

Kuva 3. Keittiön alakaton yläpuolinen tila. Ontelolaatan saumasta valunut tasoitetta edellisen remontin yhteydessä.

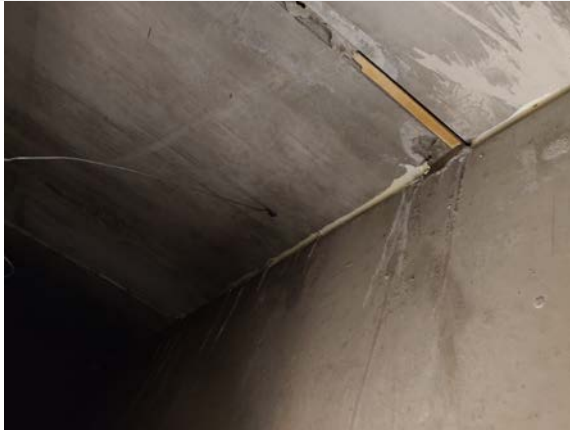
Ulkoseinärakenteen rakenneliittymät on tiivistetty ilmapuotojen estämiseksi rakenteista sisäilmaan vuonna 2004 tehdyssä remontissa. Havaintojen perusteella keittiön sisäänkäynnin ympäristössä tiivistyksiä ei ole tehty. Lisäksi keittiön alakaton yläpuolisessa tilassa ulkoseinärakenteiden ja palkin tiivistykset on puutteellisia.

Kuva 4. keittiön alakaton yläpuolella palkin ja ontelolaatan rajapinnat tiivistämättä

Jatkotoimenpiteinä suositellaan vanhojen tiivistysten uusimista ja rakenteiden rajapintojen sekä havaittujen vuotopaikkojen tiivistämistä ulkoseiniltä erillisen korjaussuunnitelman mukaan. Mittauksiin perustuen suositellaan samalla tiivistettäväksi ko. tiloista ulkoseinien sisäpuolinen pinta kokonaisuudessaan.

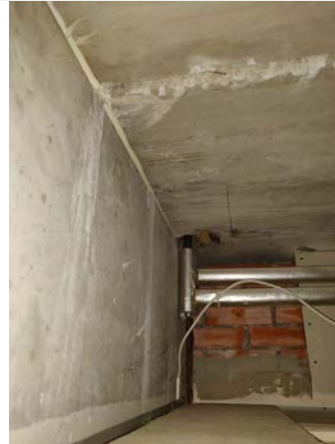
Kuva 5. keittiön alakaton yläpuolella palkin ja ontelolaatan rajapinnat tiivistämättä

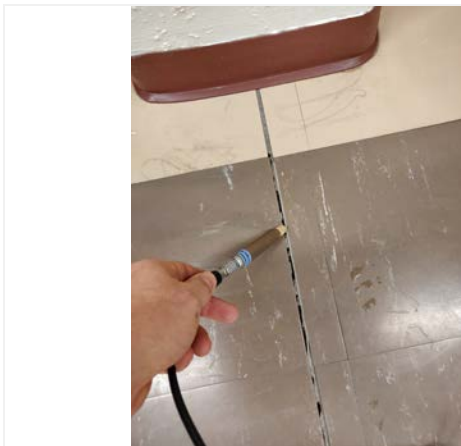
Mittauksessa havaittiin paikallisia ilmavuotoja tehdyissä tiivistyksissä, mutta pääosin tiivistykset olivat hyväkuntoisia. Merkittävimmät ilmavuodot havaittiin ruokasalin lattiarakenteen liikuntasauksa, patterin kannakkeista ja sisäkuoren saumoista sekä halkeamista. Alla olevissa valokuviissa on esitetty tyypilliset ilmavuotoreitit.

Kuva 6. Ulkoseinärakenteeseen laskettu merkikäs kulkeutui sisäilmaan alapohjan liikuntasauksa

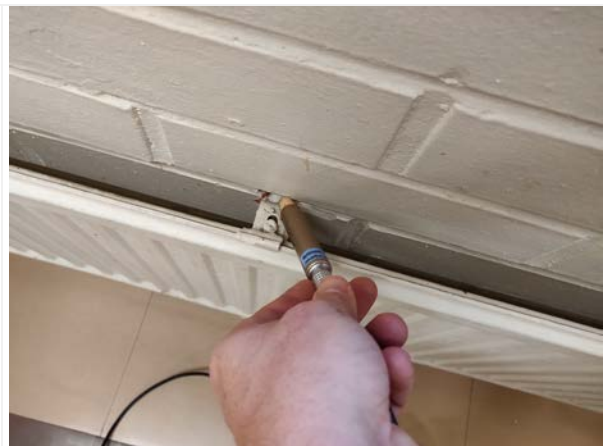
Kuva 7. Ulkoseinärakenteeseen laskettu merkikäs kulkeutui sisäilmaan patterin kannakkeista (halkeama sisäkuoressa)

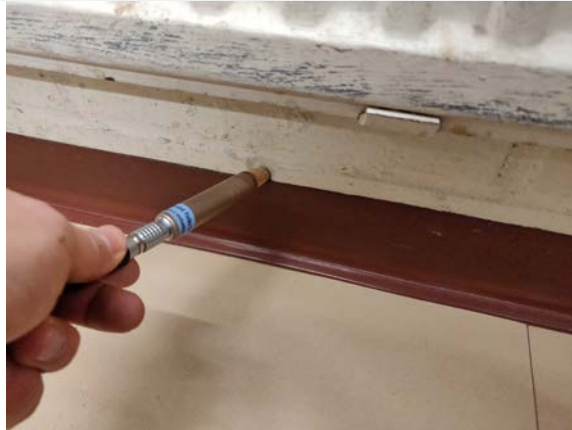
Kuva 8. Ulkoseinärakenteeseen laskettu merkikikaasu kulkeutui sisäilmaan alapohjan ja ulkoseinän rajapinnasta

Vanhat tiivistykset ovat osittain kuluneet ja ulkoseinien eristetilasta havaittiin paikallisia ilmayhteyksiä sisätiloihin. Lisäksi tutkimuksessa havaittiin ilmavuotoja ulkoseinän muuratun sisäkuoren läpi. Eri-tyisesti vuotoja havaittiin lattian ja seinien/pilareiden rajapinnasta, patterinkannakkeista ja alapohjan liikuntasaumasta.

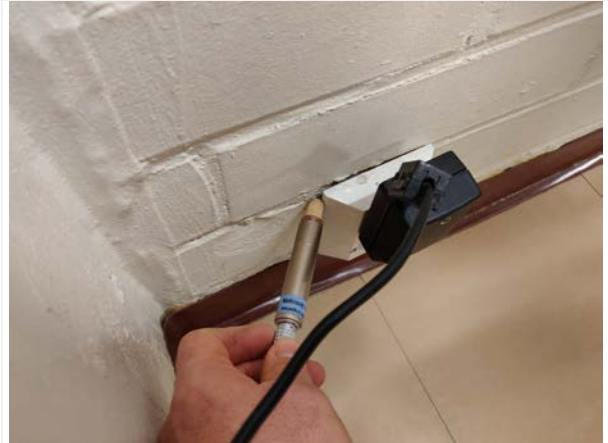
Kuva 9. Ulkoseinärakenteeseen laskettu merkikikaasu kulkeutui sisäilmaan sähkörasiasta

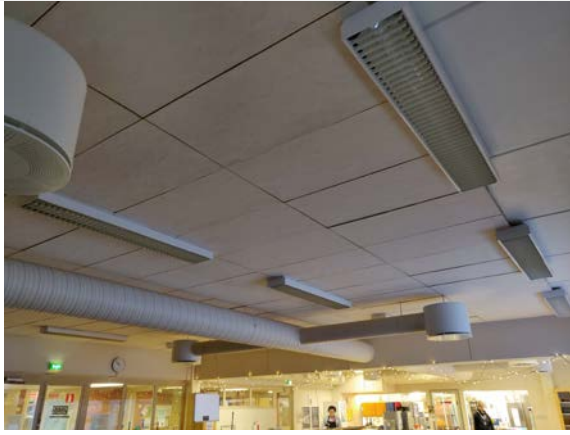
Ruokasalissa katossa havaittiin reunapinnoittamattomia akustointilevyjä.

Kuva 10. Ruokasalin alakatossa reunapinnoittamattomia akustointilevyjä, jotka ovat mahdollinen sisäilman kuitulähde.

Ruokasalin kattorakenteen kuitulevyjen pinnoittaminen, listoittaminen tai uusiminen

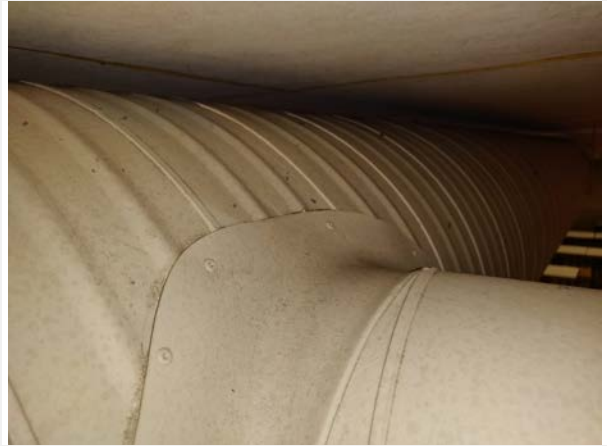
Kuva 11. IV-kanavien päällä pölyä, joka osittain on tarttunut kanavan pintaan.

Ruokasalin katossa olevien IV-kanavien päältä otettiin yksi näyte pölyn koostumuksen analyysiin. Tuloksen perusteella pöly koostuu tavanomaisesta huonepölystä, eikä näytteessä esiintynyt viitteitä mineraalivillakuiduista. Analyysivastaus on liitteenä 3.
