Ismo Kirves  
Kotkan Kaupunki

## Tiivistyskorjausten merkkiainekokeet tiloissa 139,141,225,259 sekä keittiössä ja ruokalassa 193

**Kohde: Otsolan koulu, Hiidenkirnuntie, 48299 Kotka**

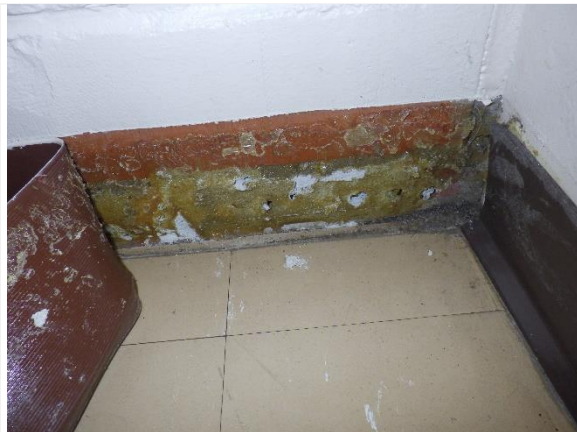
Sosiaalitalan 188 ja tuulikaapin 191 välisen oven kynnyksen liittymä ei ole tiivis (kuva 7). Sosiaalitalan ulkoseinärakenteiden liittymissä havaittiin useassa kohdassa pistemäisiä, mutta selkeitä ilmapuotoreittejä. Tarkat vuotokohdat on esitettyä myös liitteenä olevassa tutkimuskartassa. Ikkunoiden puitteissa havaittiin silmämääräisesti muutamia halkeamia. Tuulikaapin 191 ulkoseinän ja alapohjan liittymässä havaittiin selkeitä vuotoja. Ikkunan yläpuolisen palkin ja ikkunoiden liittymistä havaittiin säännöllistä vuotoa.

Kuva 7. Sos.tilan 188 ja TK 191 välinen lattian liittymä ei ole tiivis

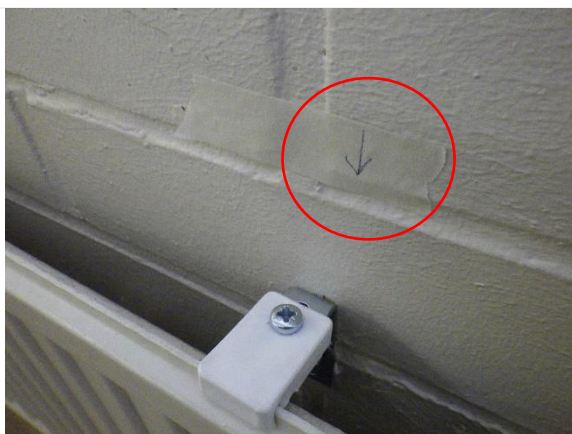
Kuva 10. Vuotokohdat on merkattu teipein

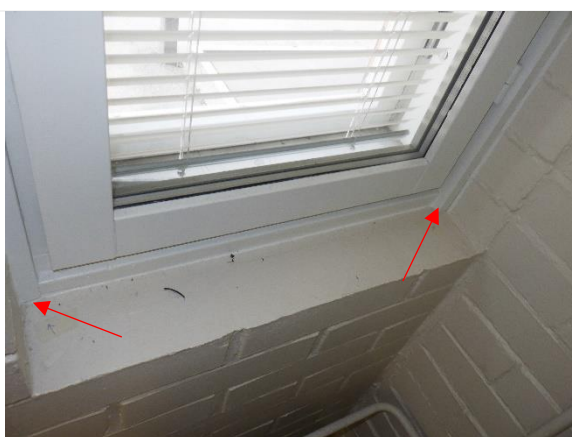
Kuva 12. Sos tila 188 ulkoseinä, vuotokohdat nuolella

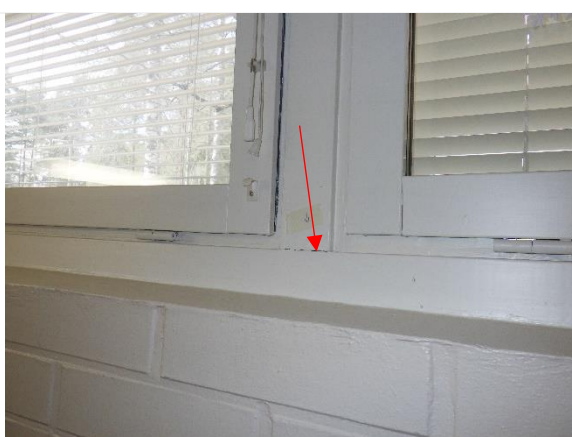
Kuva 14. sostila 188, vuotokohta nuolella

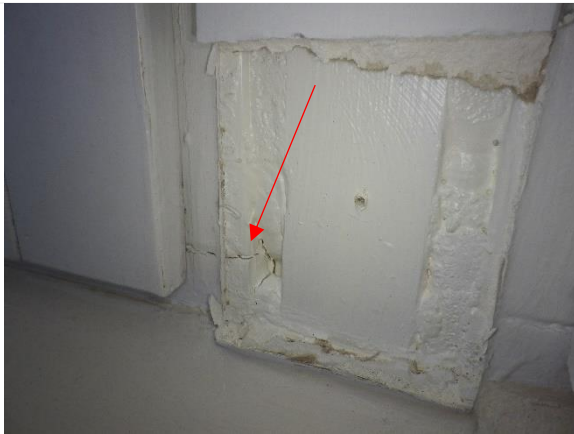
Ulkoseinän yksittäinen ikkunan välinen seinärakenne tarkistettiin avaamalla. Ikkunatilkkeen eristepinta on massattu. Ikkunapuitteen puurakenne on kuitenkin elänyt ja tiivistys on halkeillut (kuva 17). Ulkoseinärakenteisiin ei toteutettu muutoin merkkiainekokeita sen rakenteen vuoksi.

Kuva 17. Ikkunan välinen rakenne tiivistetty. Tiivistyksessä halkeama

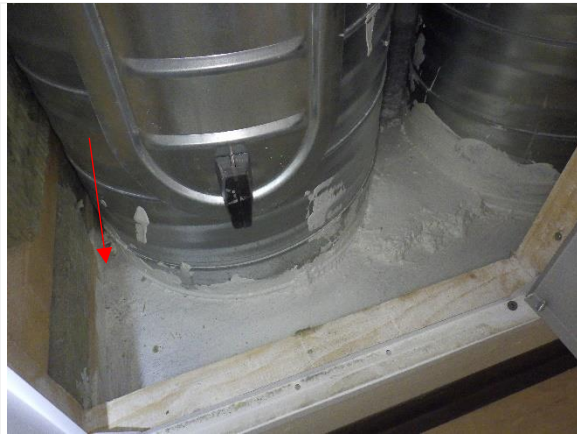
Kuva 18. Luokkatilan nurkissa kulkee IV-kotelo. Massaus on toteutettu puurunkoa vasten, ei betonikoroketta (kuvassa runkojen välissä mineraalivilla)

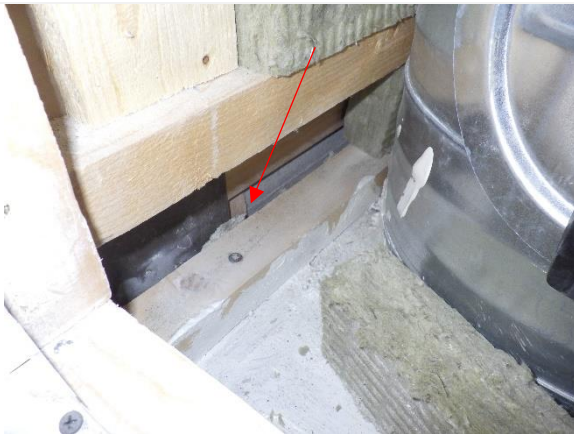
Kuva 19. IV-kotelon tiivistys on toteutettu runkorakenteeseen, ei betonikorokkeeseen (nuolella osoitettu betonirakenne)

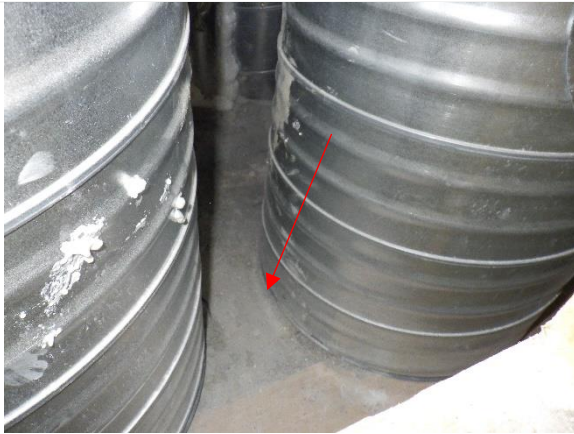
Kuva 22. IV-kotelon lattiapintaa ei ole tiivistetty

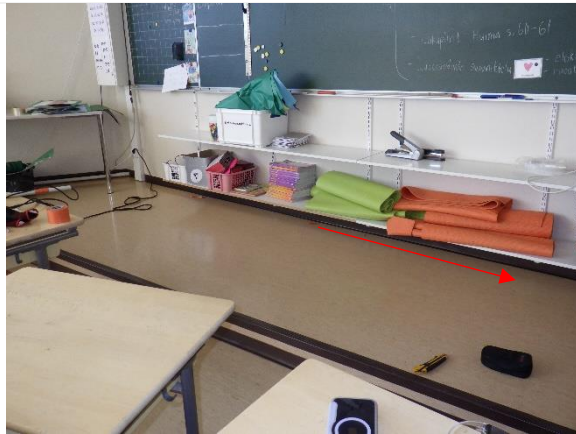
Opettajan korokkeen lavuaarien läpivienneistä ei havaittu vuotoja, eikä IV-kotelon sisäpuolelta. Opettajan korokkeen ja väliseinän liittymistä havaittiin selkeitä ilmavuotoreittejä lähellä vesipisteitä. Korokkeen lattiaan on merkattu teipillä, mistä vuotolinja alkaa. Lähellä ulkoseinää on korokkeella linja, jossa ei havaittu vuotoja.

Kuva 23. Yleiskuva korokkeesta. Selkeitä vuotoja havaittiin nuolen kohdalta oikealle. Lattissa teippi, josta vuoto alkaa nuolen suuntaan

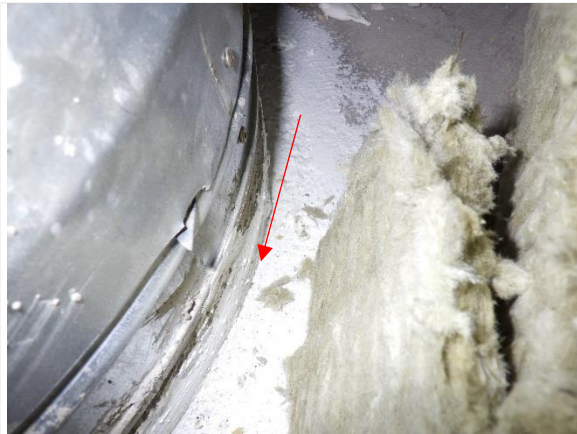
Kuva 24. IV-putkien läpiviennit lattiaan on tiivistetty

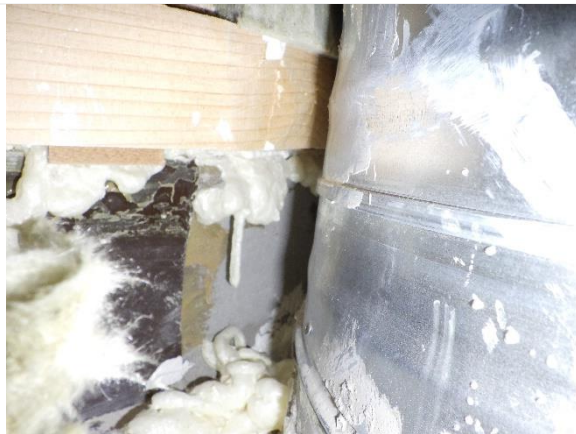
Kuva 25. Korokkeen betonirakennetta ja sen tiivistystä oli hankala havainnoida ahtauden vuoksi, liittymiä on tiivistetty

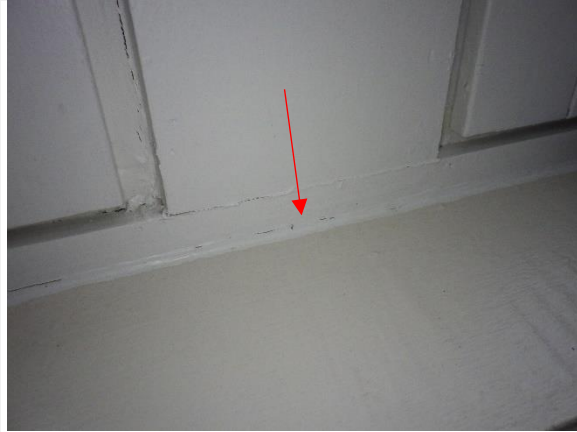
Kuva 27. Ikkunalistoituksessa halkeamia

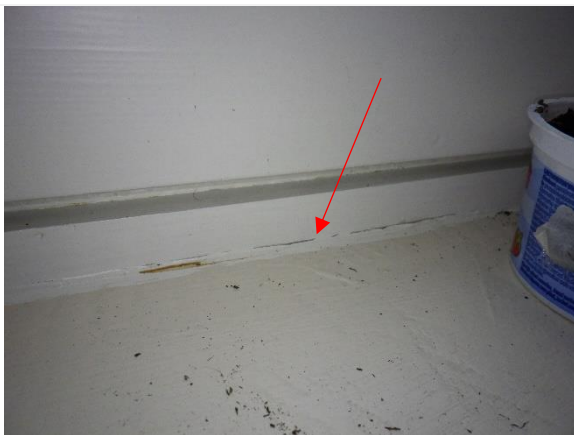
Kuva 28. Ikkunalistoituksessa halkeamia, ei havaittu vuotoja

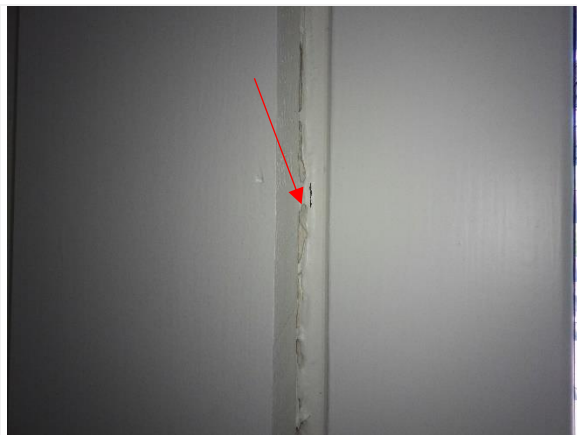
Ikkunan välisistä levyrakenteista havaittiin selkeitä ilmavuotoreittejä. Muiden rakenteiden liittymistä ei havaittu ilmavuotoreittejä. Yksittäisen ikkunavälin rakennetta raotettiin ja tiivistyskorjauksen toteutusta tarkasteltiin silmämääräisesti. Ikkunapuitteiden puu- ja levyrakenteet elävät rakenteiden liikkumisen myötä. Liittymissä havaittiin näin ollen erikokoisia halkeamia. Rakennetta raottamalla ei saatu täyttä varmuutta, onko tiivistyskorjaus toteutettu täysin levyrakenteen taakse vai listoituksien päälle. Ikkunaväleistä havaittiin kuitenkin kauttaaltaan selkeitä ilmavuotoreittejä, jonka vuoksi ne on järkevää korjata kokonaisuudessaan, jotta myös

Kuva 29. Ikkunan välisissä rakenteissa halkeamia, havaittiin vuotoja

liittymät muuhun ulkoseinärakenteeseen saadaan tiiviiksi. Ikkunoiden vaakalistoituksista ja ikkunapenkin liittymistä ei havaittu vuotoja. Ikkunoiden välisiä levyjä ei suositella kiinnitettäväksi nauloilla, joka rikkoo tiivistyksen.

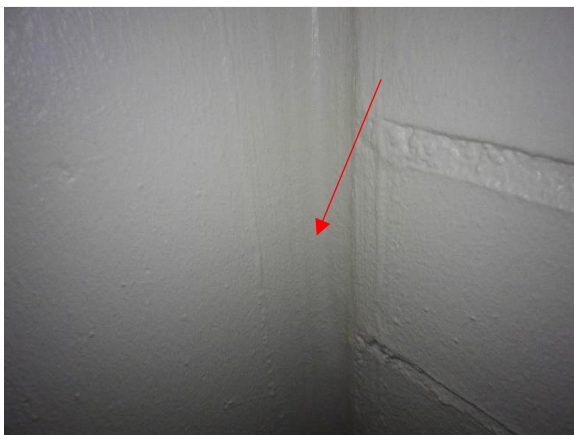
Kuva 30. Pilarin ja ulkoseinän liittymässä on vahvikenauha

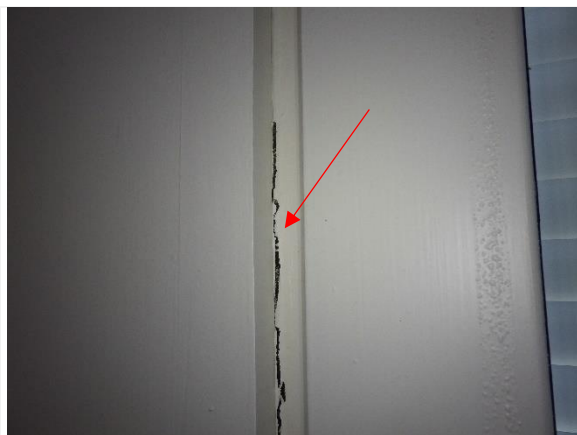
Kuva 31. Ikkunan välisen levyrakenteen ja ikkunapuitteen liittymissä halkeamia

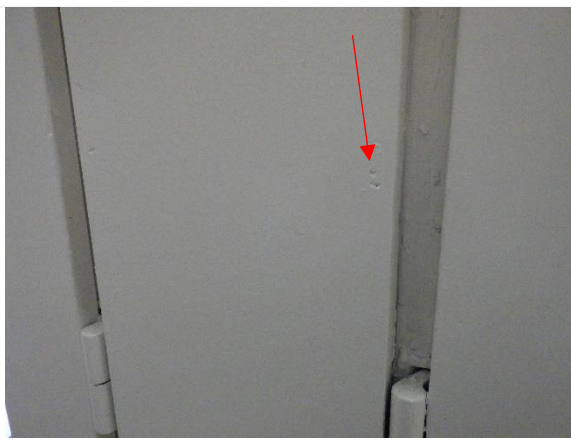
Kuva 33. Ikkunan väliset levyt on naulattu. Naulaus rikkoo tiivistyskorjausta

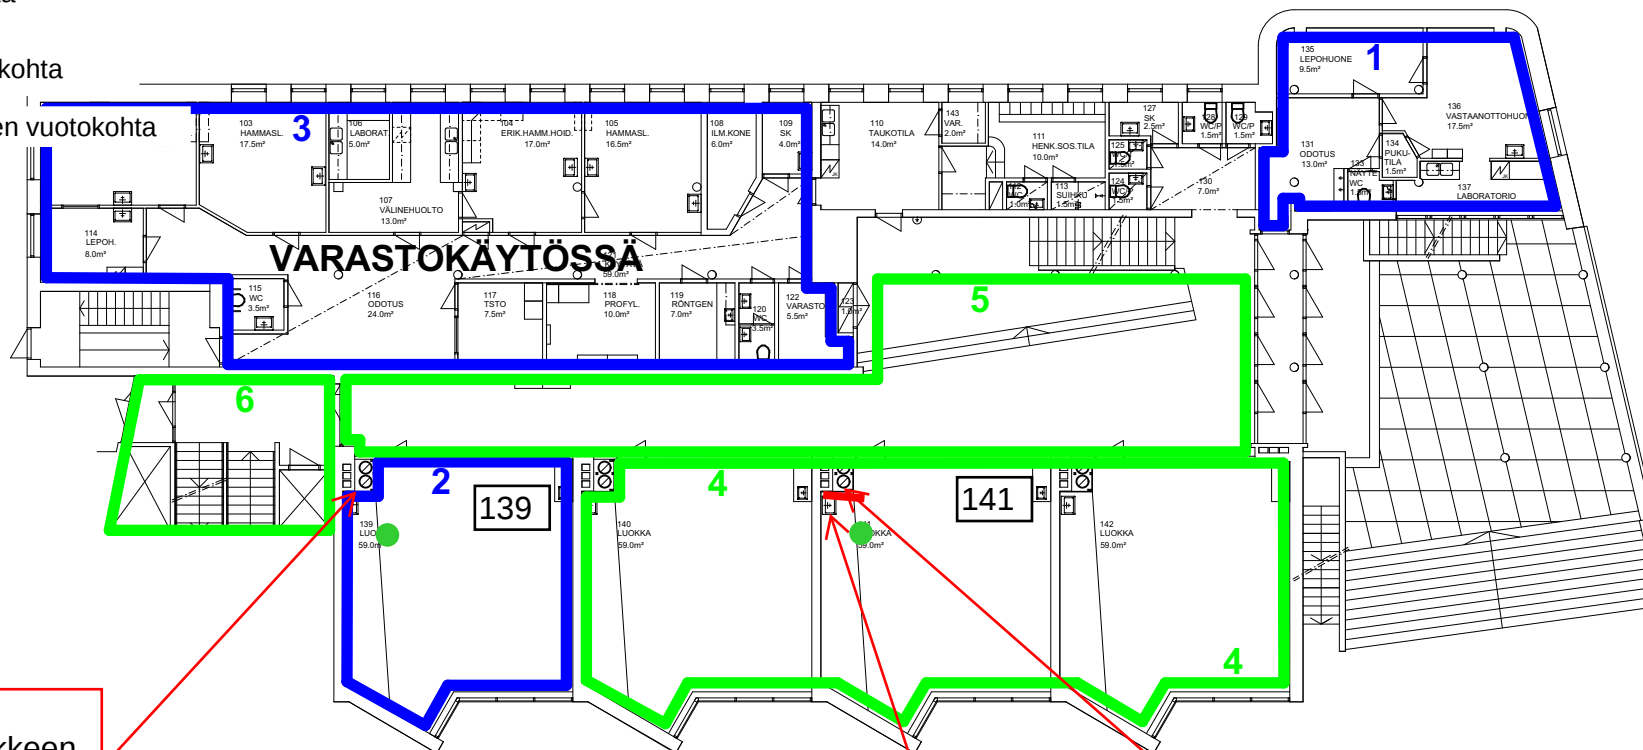
IV-kotelon ja opettajan korokkeen liittymä vuotaa, ei tiivistetty
