# TUTKIMUSRAPORTTI

Otsolan koulu  
Hiidenkirnuntie 2  
48770 Karhula

Työ nro T4033

Kotka 8.11.2004

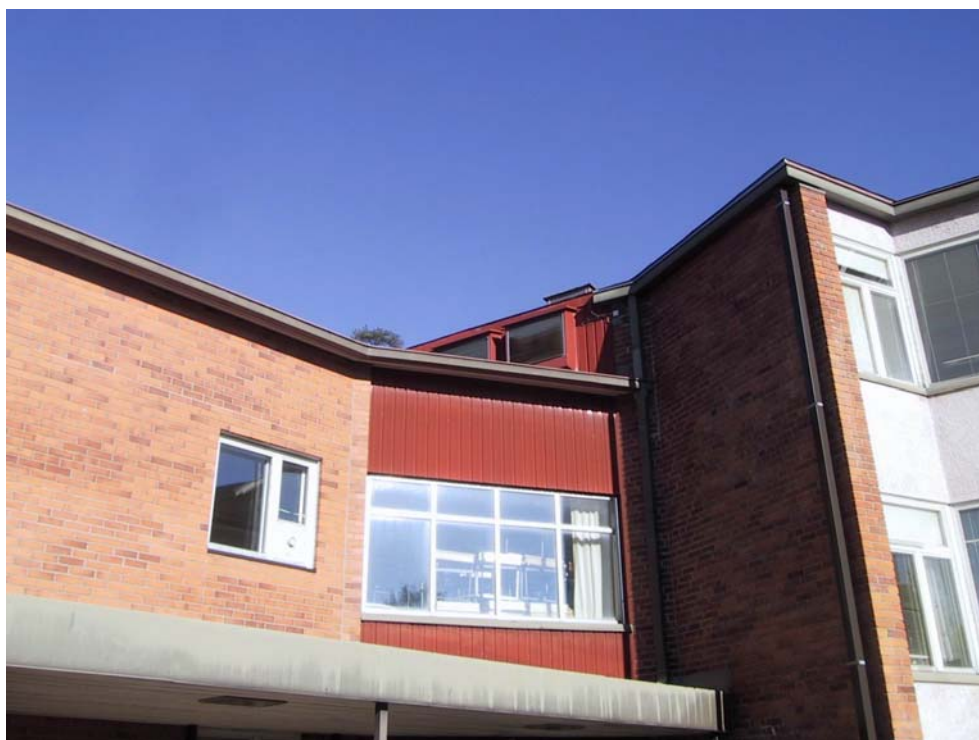
Kuva 14: TK 1 ja -2 säleiköt, luokan 222 ulkoseinää

Seinässä ulkopuolella on syöksytorven kohta, joka tulviessaan voi kastella massiivista seinärakennetta. Kastuessaan seinän kosteus voi nousta niin korkeaksi, että mikrobikasvu tuulettumattomassa tilassa on mahdollinen.

Ulkoilman kosteuden (lumi) pääsy tuloilmakoneelle tulee estää suojaamalla tulosäleikkö ulkopuolisella huuvalalla tai vaihtamalla ulkosäleikön tyyppi sellaiseksi, että kosteus ei pääse siitä läpi.
