**TUTKIMUSRAPORTTI**  
**Sisäilman olosuhteet**

**Otsolan koulu**  
**48770 KOTKA**

**6.3.2020**

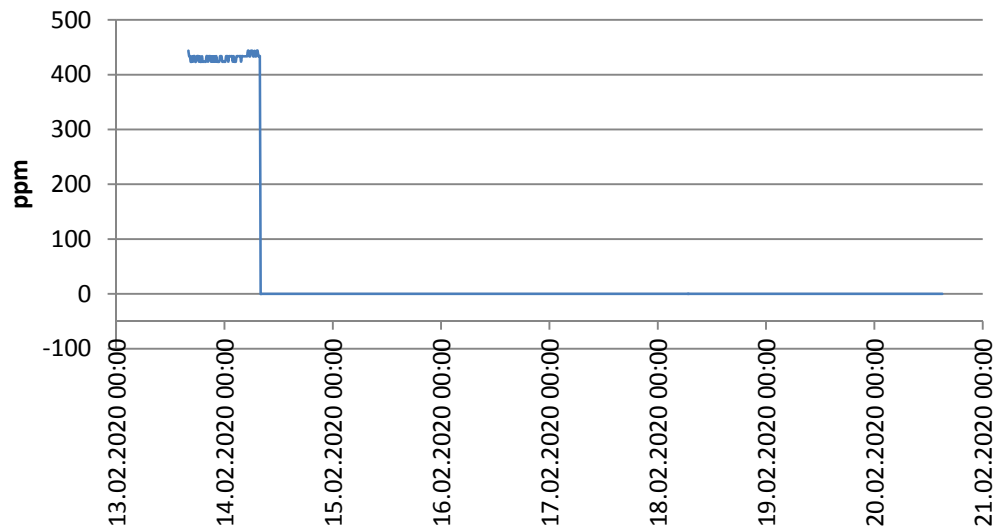
### 13.2.-20.2.2020 Tila B142 CO2

Hiilidioksidipitoisuutta mitattiin viidessä eri tilassa yhden viikon ajan. Tilassa A181 loggeri on ollut viallinen, sillä hiilidioksidipitoisuuden lähtötaso on väärin. Tilassa B142 mittaus on häiriintynyt ja loggeri ei ole saanut virtaa koko mittausjakson ajan. Tulokset on esitetty taulukossa 3. Seurantakäyrät ovat liitteessä 3. Tilojen käyttöastetta mittauksen aikana ei seurattu, ilmanvaihto oli normaalikäytöllä.

| Tila / Huone | Hiilidioksidipitoisuus max (ppm) | Toimenpideraja-arvo (ppm) |
|---|---|---|
| B142 | 444 | 1550 |

Mittausten perusteella hiilidioksidipitoisuus tiloissa on tavanomainen. Ei toimenpiteitä.
