## **TUTKIMUSRAPORTTI**

### **Sisäilma- ja kosteustekninen kuntotutkimus**

**Otsolan koulun liikuntahalli**

**19.9.2018**

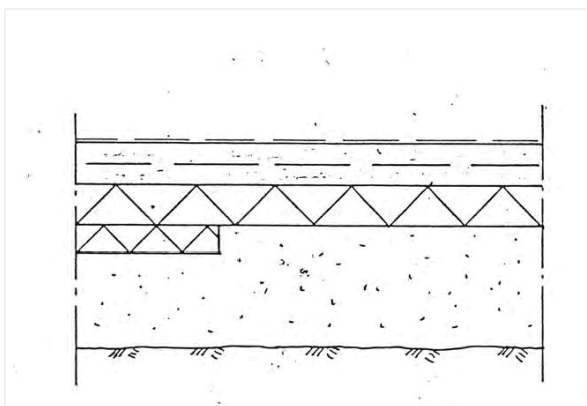
Kuva 2. Alapohjarakenne matalalla osalla (AP2). Maanvarainen betonilaatta. solumuovieristys

Liikuntasalin matalammassa osassa sijaitsevien sosiaali- ja varastotilojen alapohja (AP2) on maanvarainen ja alapuolelta lämmöneristetty betonirakenne. Lattiarakenteissa ei tehty sellaisia havaintoja jotka viittaisivat vaurioihin rakenteessa. Alapohjarakenne on kosteusteknisesti toimiva.

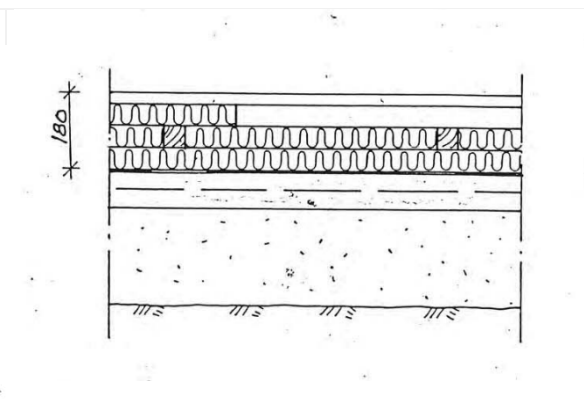
Kuva 3. Liikuntasalin alapohja (AP1), korokepuulattia eristys mineraalivillaa. Maanvarainen betonilaatta pääosin bitumoitu.

Liikuntasalin alapohjarakenne (AP1) on kosteusteknisesti ns. riskirakenne. Pohjalaatasta puuttuva/heikosti alustassaan kiinni oleva bitumointi sallii kapillaarisen kosteuden nousun lattian eristeseen. Pitkällä aikavälillä rakenteen kosteus voi aiheuttaa vaurioita käytetyissä lämmöneristeissä.

Otettujen materiaalinäytteiden perusteella lattiarakenteen lämmöneristeissä esiintyy laaja-alaisia kosteusvaurioita. Lattian pintarakenteet ovat epätiivitä, jolloin epäpuhtauksien kulkeutuminen sisäilmaan on todennäköistä.

Liikuntasalin alapohjarakenne tulee korjata kokonaisuudessaan kosteusteknisesti toimivaksi rakenteeksi. Korjaustyöt suositellaan tehtäväksi erillisen korjaussuunnitelman perusteella.

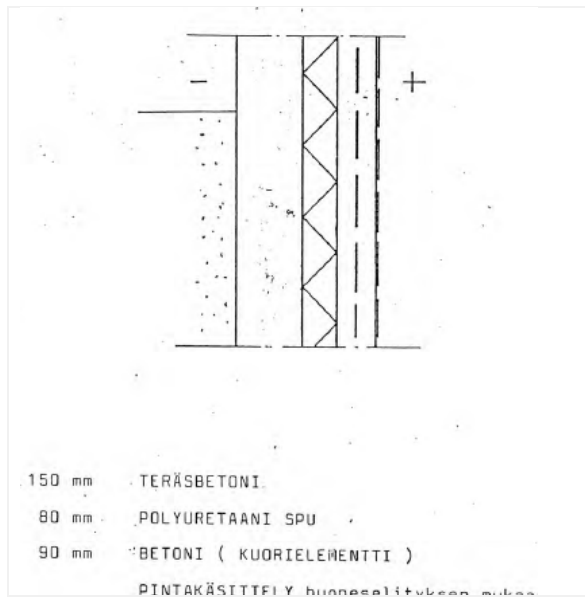
Kuva 8. Liikuntasalin maanvastainen seinärakenne

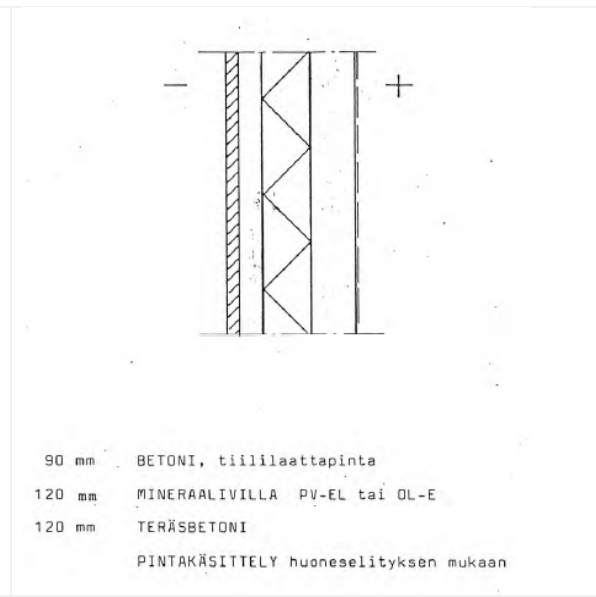
Kuva 9. Liikuntasalin ulkoseinärakenne (sandwich-elementti)

Paikallaan muurattujen rakenteiden näytteissä (matalan osan seinät) esiintyi vaurioita heikolla viitteellä kun taas sandwich-elementeissä vahvana viitteenä. Kosteusvauriot ovat paikallisia.

Seinärakenteet puretaan kantavalle rungolle. Lämmöneristeet uusitaan ja rakenne korjataan kosteusteknisesti toimivaksi rakenteeksi.

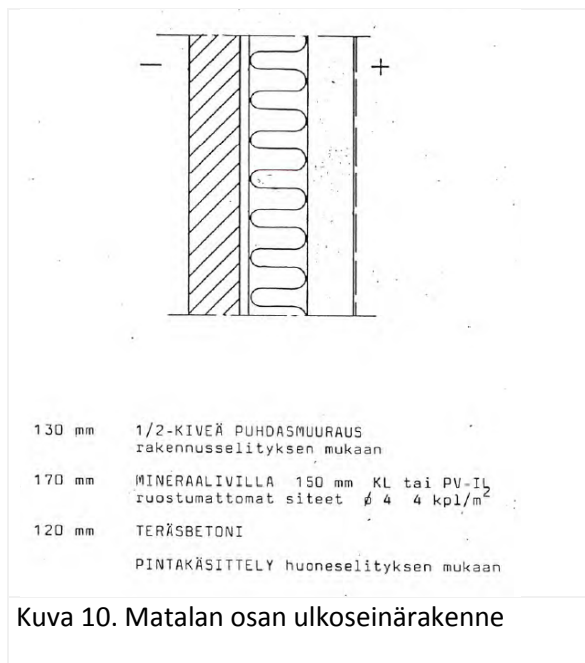
Kuva 10. Matalan osan ulkoseinärakenne

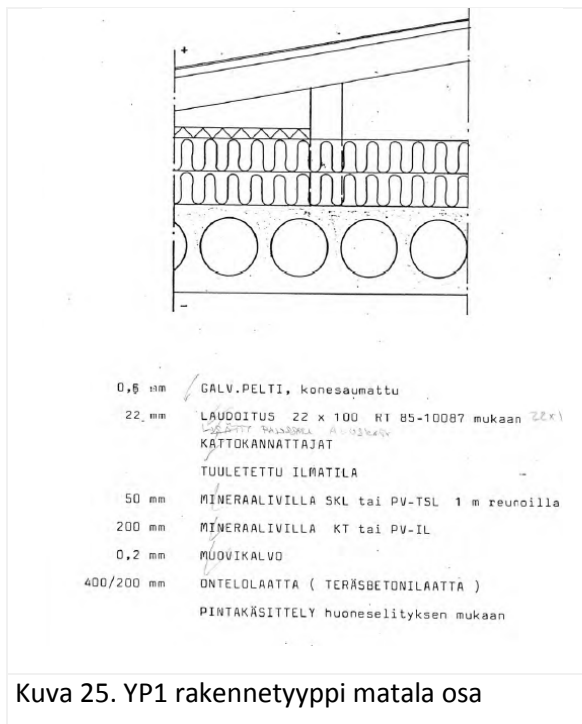
Kuva 25. YP1 rakennetyyppi matala osa

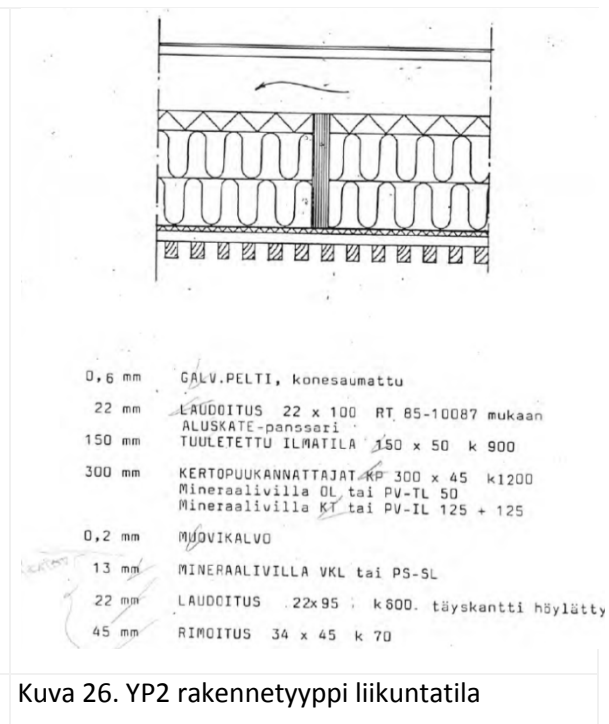
Kuva 26. YP2 rakennetyyppi liikuntatila

Halliosan yläpohjarakenteessa rimoitusten alla on mineraalivillalevy, joka on mahdollinen sisäilman kuitulähde.

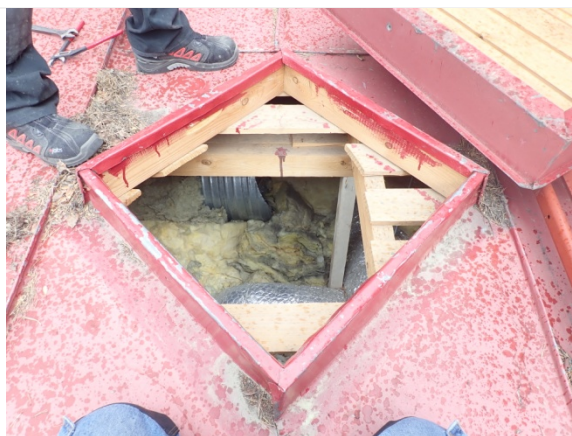
Yläpohjassa tai vesikattorakenteissa ei tehty vesivuotoon viittaavia havaintoja.

Kuva 27. Matalan osan yläpohjan käyntiluukku

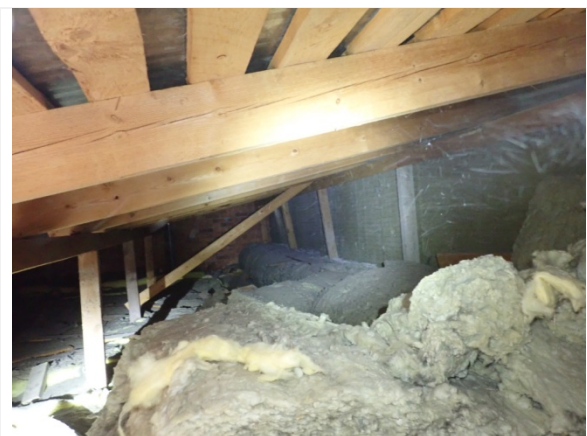
Kuva 28. Matalan osan yläpohja

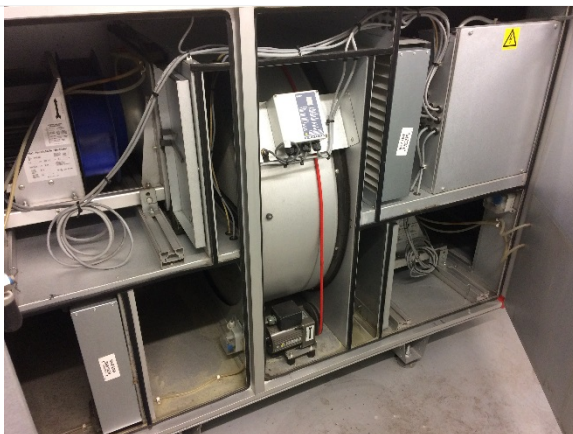
Sosiaalitiloja palvelee ilmanvaihtokone 3TK2, IV Produkt Envistar Compact vuodelta 2009. Koneen raittiin ilman sisäänotto on yhteinen koneen 3TK1 kanssa. Sisäänoton alla, konehuoneen lattialla on vesijalkiä. Koneen raitisilmapelti jää auki, kun kone sammutetaan. Koneessa on kasettisuodattimet, jotka eivät istu tiiviisti suodatinosassa ja ohivirtauksia pääsee tapahtumaan. Koneessa on jonkin verran siitepölyä ja kuolleita hyönteisiä sekä ennen että jälkeen suodattimien. Tuloilman lämpötila oli 20,0 °C. Koneen käyntiääni on epätavanomainen (poistopuhallin?).

Kuva 33. Kone 3TK2.
