Ismo Kirves  
Kotkan Kaupunki

## Tiivistyskorjausten merkkiainekokeet tiloissa 139,141,225,259 sekä keittiössä ja ruokalassa 193

**Kohde: Otsolan koulu, Hiidenkirnuntie, 48299 Kotka**

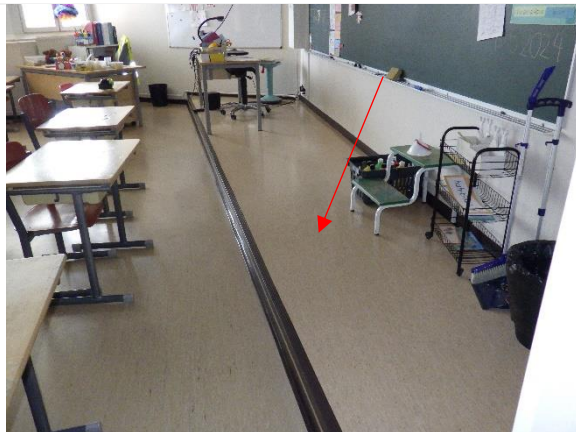
Tila alipaineistettiin -23...-25 Pa välille merkkiainekokeita varten. Merkkiainekaasu syötettiin opettajan korokkeeseen lähellä IV-koteloä. IV-koteloon oli luukut, josta tiivistystä tarkasteltiin silmämääräisesti ja analysoitavilla. IV-putkien läpiviennit on tiivistetty sekä lattian ja kotelon puurungon liittymä. IV-kotelon sisältä havaittiin ilmavuotoja betonikorokkeen ja IV-kotelon rungon välistä, tätä liittymää ei ole tiivistetty (kuva 18). Opettajan korokkeesta ei havaittu vuotoreittejä, poikkeuksena lavuaarin viemärin läpivienti korokkeen sisälle.

Kuva 15. Yleiskuva luokkatiloista. Nuolella osoitettuna opettajan koroke.

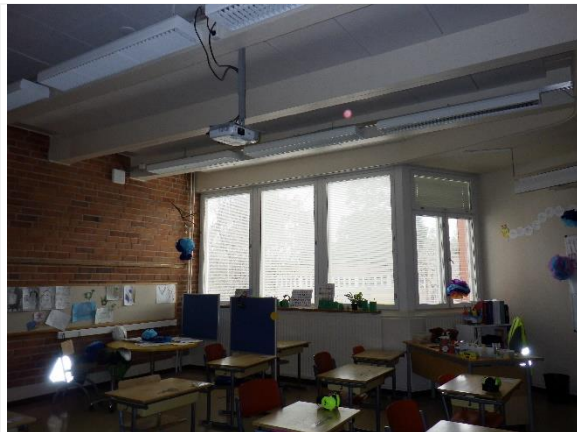
Ulkoseinän yksittäinen ikkunan välinen seinärakenne tarkistettiin avaamalla. Ikkunatilkkeen eristepinta on massattu. Ikkunapuitteen puurakenne on kuitenkin elänyt ja tiivistys on halkeillut (kuva 17). Ulkoseinärakenteisiin ei toteutettu muutoin merkkiainekokeita sen rakenteen vuoksi.

Kuva 16. Yleiskuva luokkatilan ulkoseinästä

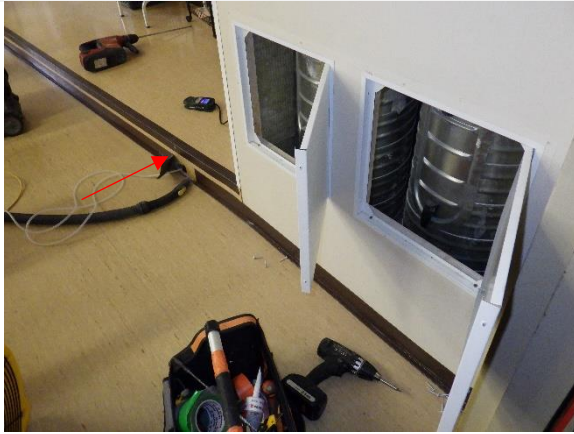
Luokka 139 on vastaava edellisen 141 kanssa. Saadun selvityksen pohjalta rakenteet ovat vastaavat ja tiivistetty samoilla menetelmillä, mutta eri ajankohtana. Opettajan korokkeen tiivistys on toteutettu vastaavalla tavalla, tiivistysmassa oli havaittavissa lattian muovimaton päällä paikoitellen. IV-koteloon oli avattavat luukut, joista koteloä tarkasteltiin. Merkkiainekaasu syötettiin lähelle koteloä, opettajan korokkeeseen. Alipaine oli tutkimushetkellä noin -23...-24 Pa. IV-kotelon liittymiä ei havaintojen mukaan ole tiivistetty ja kyseisestä korokkeen liittymästä havaittiin ilmavuotoja. Opettajan korokkeesta ei havaittu muita ilmavuotoreittejä.

Kuva 20. Yleiskuva IV-koteloista, opettajan korokkeesta sekä kohdasta (nuoli), mihin merkkiainekaasu syötettiin

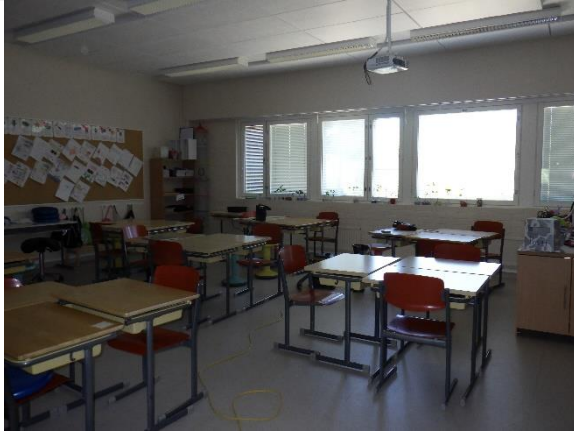
Ikkunan välisistä levyrakenteista havaittiin selkeitä ilmavuotoreittejä. Muiden rakenteiden liittymistä ei havaittu ilmavuotoreittejä. Yksittäisen ikkunavälin rakennetta raotettiin ja tiivistyskorjauksen toteutusta tarkasteltiin silmämääräisesti. Ikkunapuitteiden puu- ja levyrakenteet elävät rakenteiden liikkumisen myötä. Liittymissä havaittiin näin ollen erikokoisia halkeamia. Rakennetta raottamalla ei saatu täyttä varmuutta, onko tiivistyskorjaus toteutettu täysin levyrakenteen taakse vai listoituksien päälle. Ikkunaväleistä havaittiin kuitenkin kauttaaltaan selkeitä ilmavuotoreittejä, jonka vuoksi ne on järkevää korjata kokonaisuudessaan, jotta myös

Kuva 26. Yleiskuva luokkatilasta

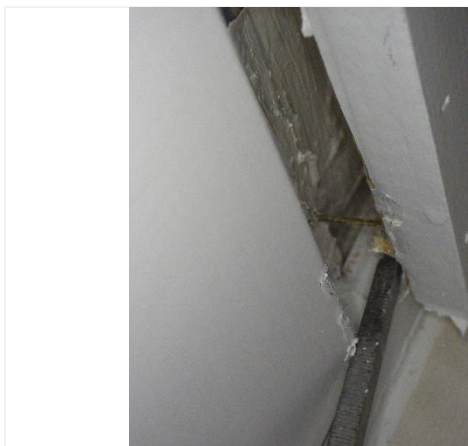
Kuva 32. Yksittäisen ikkunan väliä raotettiin tiivistyksen tarkistamiseksi

liittymät muuhun ulkoseinärakenteeseen saadaan tiiviiksi. Ikkunoiden vaakalistoituksista ja ikkunapenkin liittymistä ei havaittu vuotoja. Ikkunoiden välisiä levyjä ei suositella kiinnitettäväksi nauloilla, joka rikkoo tiivistyksen.

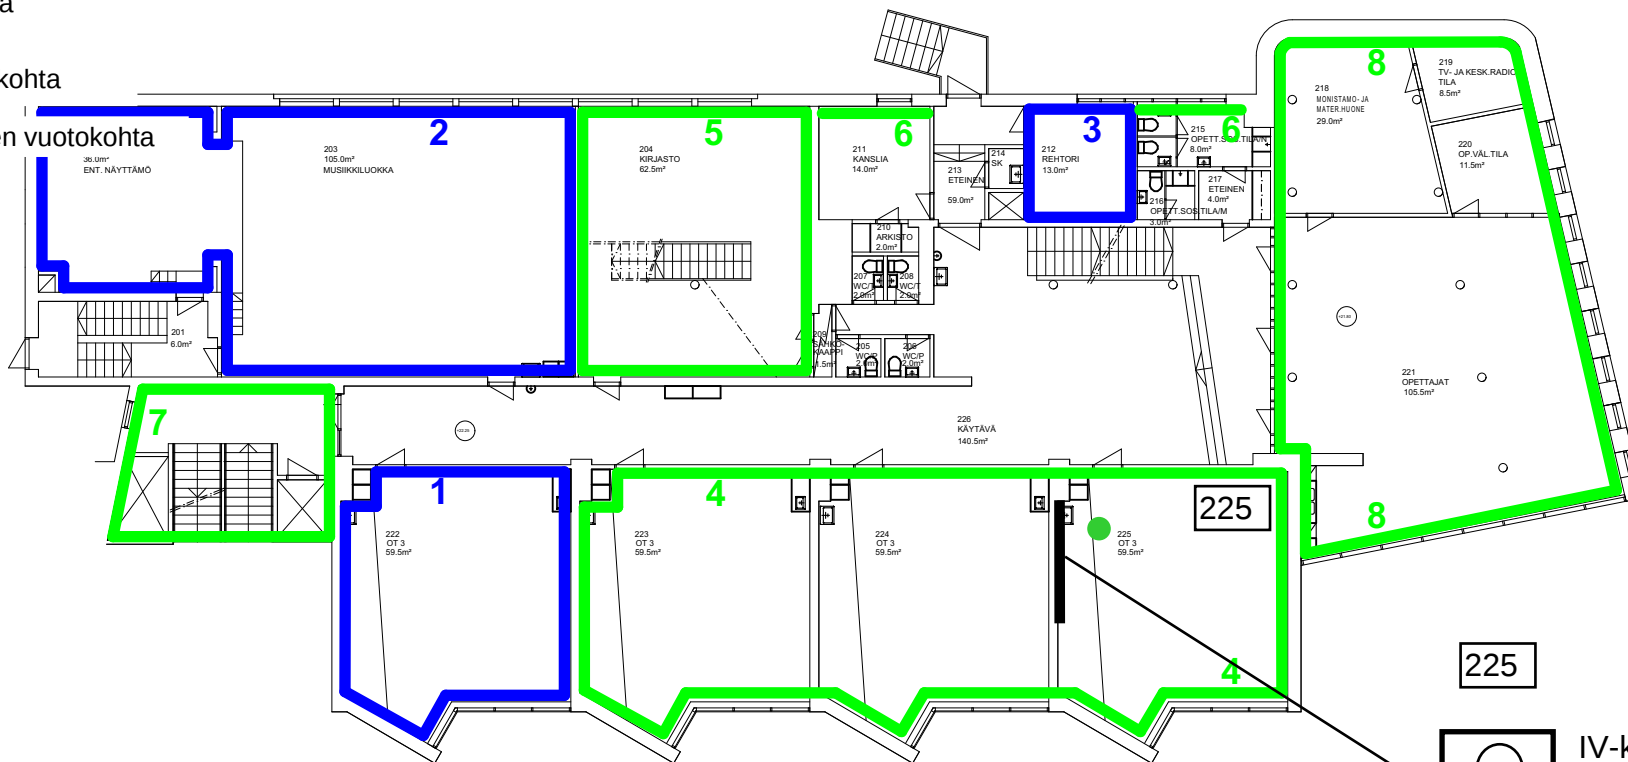
IV-kotelon ja opettajan korokkeen liittymä vuotaa

Lavuaarin viemärin liittymä korokkeeseen vuotaa
